Natursteinrestaurierung an der ehemaligen Bamberger Klosteranlage St. Michael

# Das historische Vorbild als Maß aller Dinge

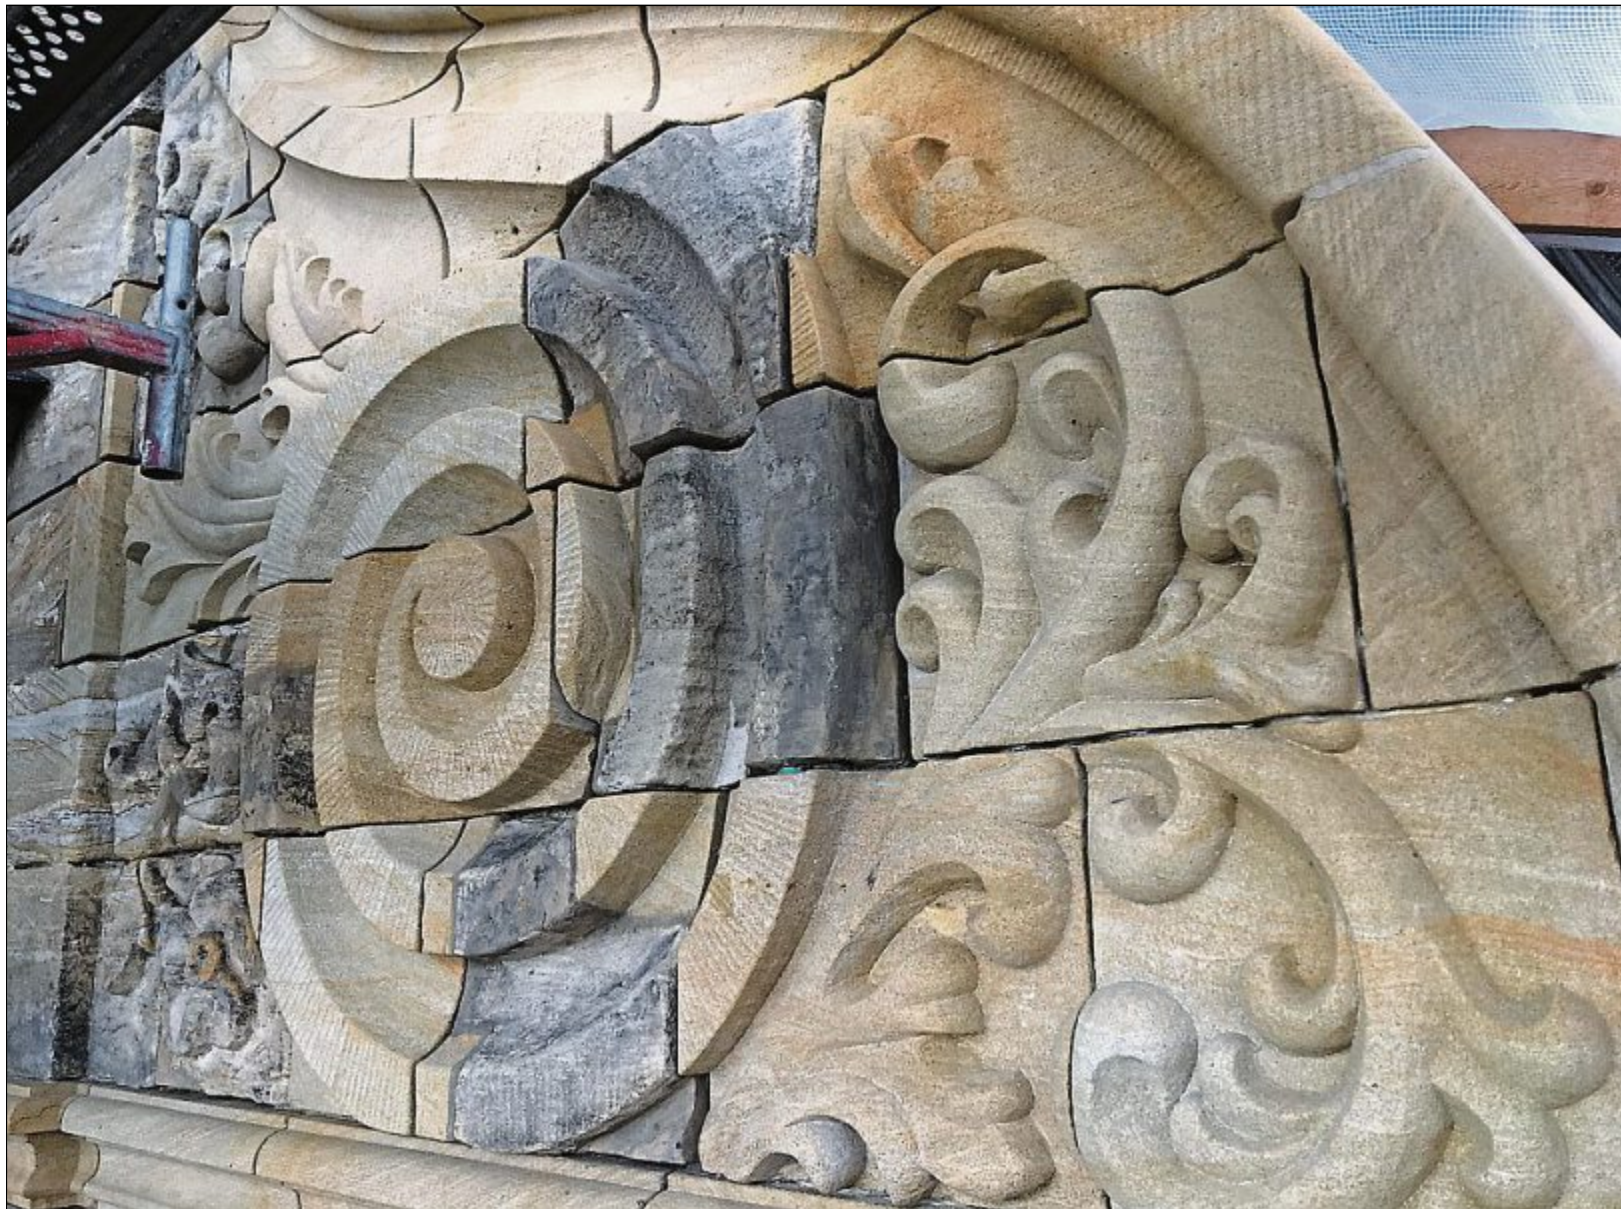
Der rekonstruierte, reich verzierte Schweifgiebel befindet sich über dem Hauptportal der Abteikirche.

Die spektakulärste dieser steinbildhauerischen Rekonstruktionsaufgaben betraf den reich verzierten Schweifgiebel über dem Hauptportal der Abteikirche. Hier wurden die einzelnen Steinelemente vor Ort demontiert und anschließend in die Steinwerkstätten am Hauptsitz der Firma Nüthen in Erfurt transportiert. Dort erfolgte die Konservierung und Restaurierung der noch tauglichen Teile des Gie-

bels sowie alle Arbeiten zur Rekonstruktion der vollständig desolaten Abschnitte.

Für Letztere wurden zunächst Schablonen und Abgüsse erstellt, welche die originalgetreue Neuschaffung des Zierwerks sicherstellen sollte. Das historische Vorbild war dabei stets das Maß aller Dinge. Dies galt für Material und Gestaltung. So entstanden unter den Händen erfahrener Steinmetze und Steinbildhauer all jene, für die Zeit des Barock typischen Formen aufs Neue. Geduld, Leidenschaft und höchste Präzision war dabei steter Anspruch und Motivation für die beteiligten Fachkräfte.

Schlag für Schlag wurden den Sandsteinen Voluten, Ranken und Akanthusblätter „entlockt“. Wie in einem finalen Steinpuzzle, mit überdimensionierten Teilen, fügten sich schließlich Bestandteilelemente und Neufertigungen zum großen Ganzen des Schweifgiebels in seiner ursprünglichen Form und künstlerischen Gestaltung. Der Giebel konnte dann an seinem angestammten Platz neu versetzt und durch massive Stahlklammern statisch gesichert werden.

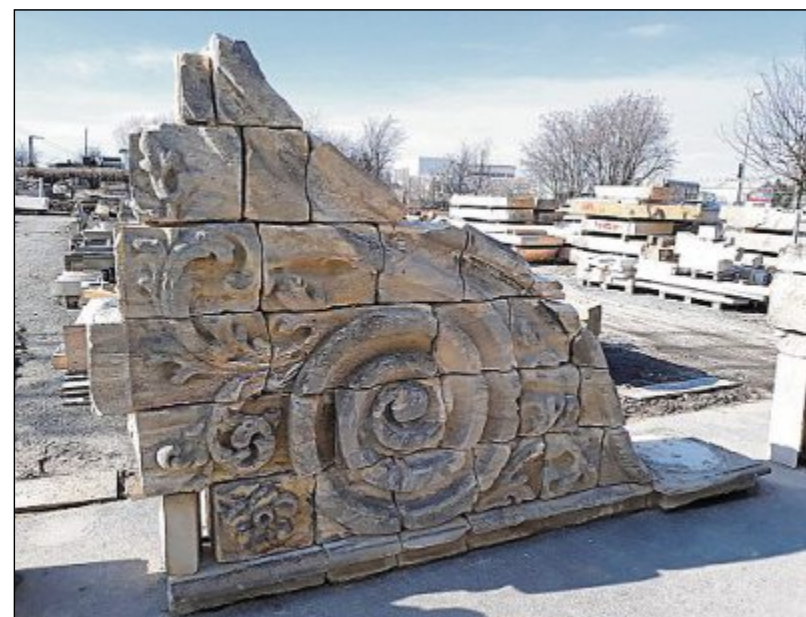
ungen und Schmuckelemente waren zum Großteil aus Schilf- und Rhätsandstein gefertigt worden und teilweise in einem derart schlechten Zustand, dass nicht nur deren optische Qualitäten eingeschränkt waren. Vielerorts konnte auch die statische Sicherheit der großformatigen Werksteinelemente nicht mehr gewährleistet werden.

Der Schweifgiebel in seinem Vorzustand.

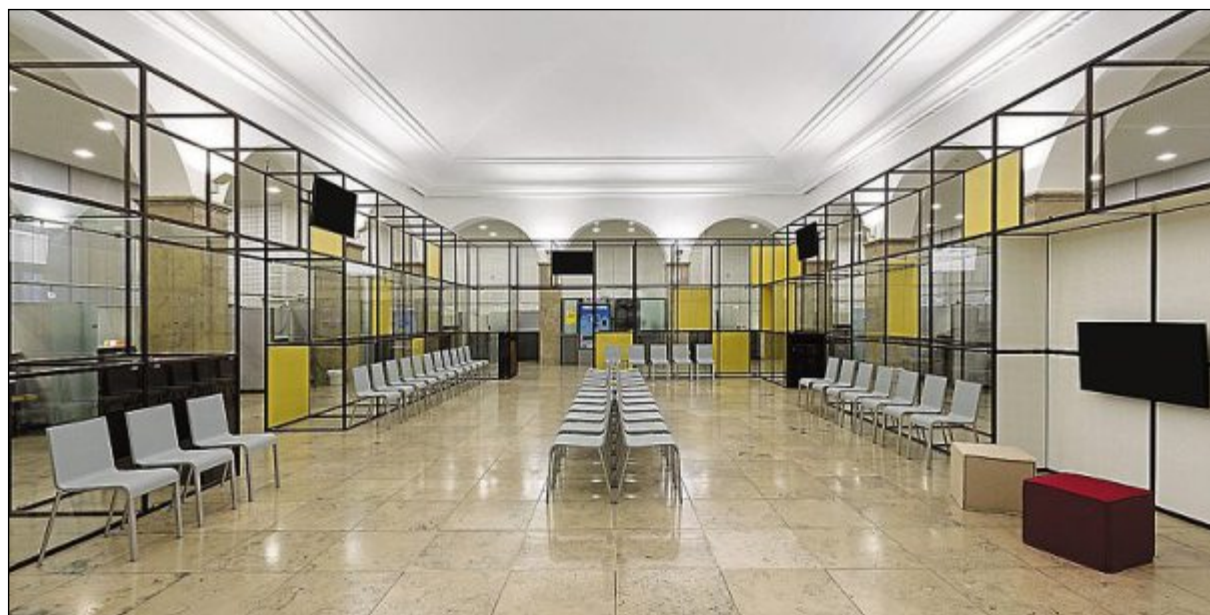
Die aufgewertete Schaltherhalle des Einwohneramts sorgt für einen verbesserten Schallschutz in der Äußeren Laufer Gasse 25.

In der Schaltherhalle wurde der Schallschutz wesentlich verbessert: „Zwischen der Wartefläche und den Schallearbeitsplätzen wurde ein halbtransparentes Element errichtet, um eine wirkungsvolle Schalltrennung zu erreichen und dadurch die Schaltherhalle aufzuwerten“, erklärt Planungs- und Baureferent Daniel F. Ulrich.
